2014-건설-405

# 풍수해 대비 안전·보건 매뉴얼

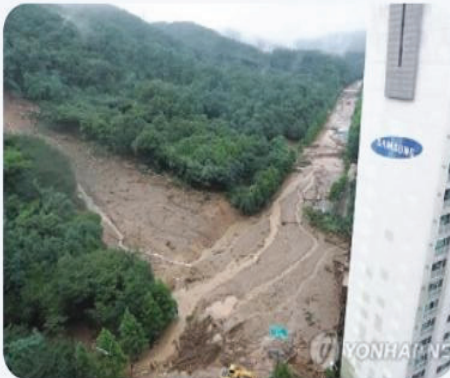
서울 경기도, 강원도 영서지역에 집중호우가 내려 서울 강남이 침수되고 우면산 산사태가 발생하였다. 중부지방에서 7월 27일 단 하루 만에 이 지역 연평균 강수량인 1,100~1,400mm의 약 1/4 정도가 내렸다. 동두천과 문산에서는 관측 이래 일 최대 강수량을 경신하는 등 기록적인 집중호우가 내려 언론에서는 '백년만의 폭우'라는 수식어를 붙이기도 했다.

▶ 우면산 산사태(출처 : 연합뉴스)

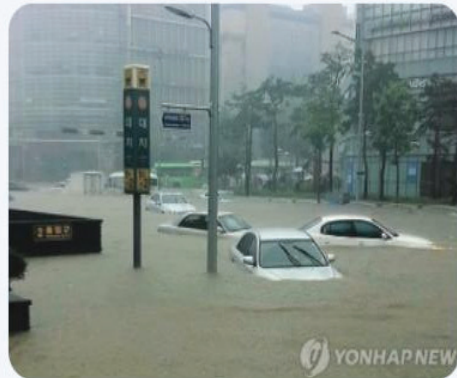
▶ 대치역 침수(출처 : 연합뉴스)

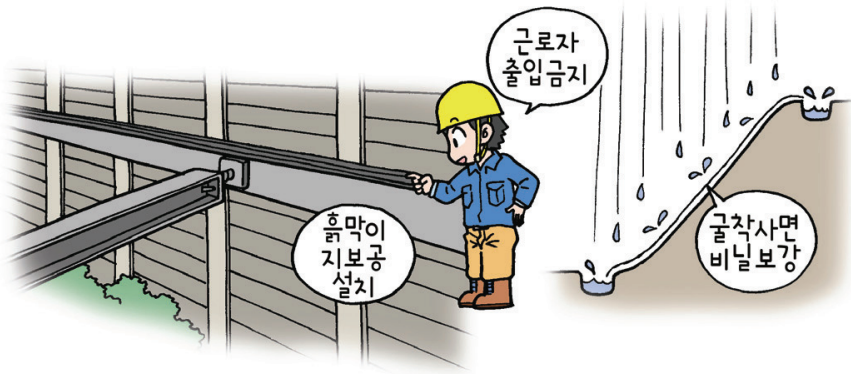
- 최하단 굴착깊이 준수
- 과굴착금지
- 토류벽 배면 뒷채움 관리 철저
- 흠막이벽 상부 표면수 처리대책 수립 및 실시
- 지하수 처리대책 및 토사를 동반한 지하수 유출여부 확인 철저
- 흠막이벽 주변 침하여부 및 균열 발생여부 수시 파악조치

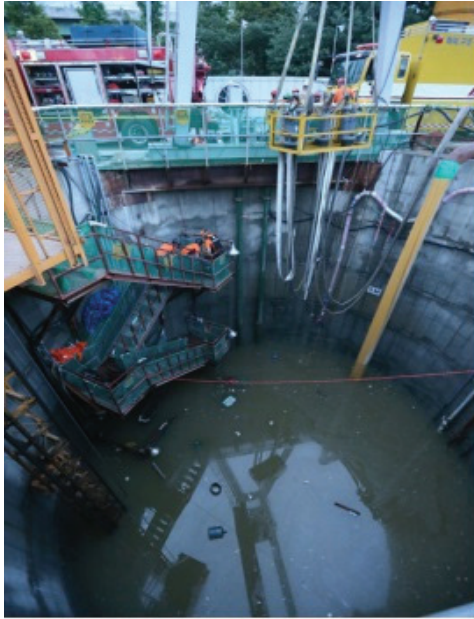
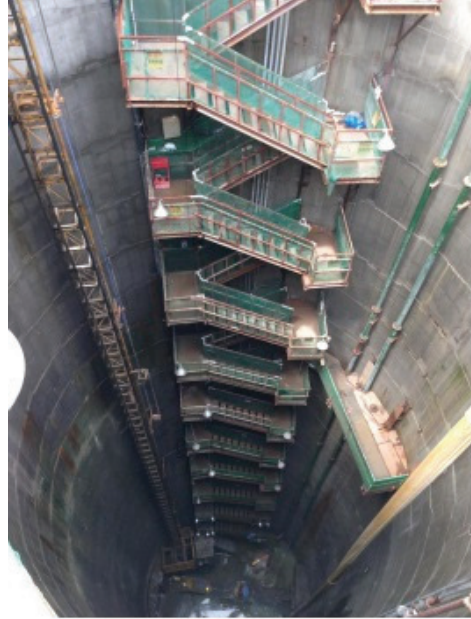
재해발생 현장전경-전진기지

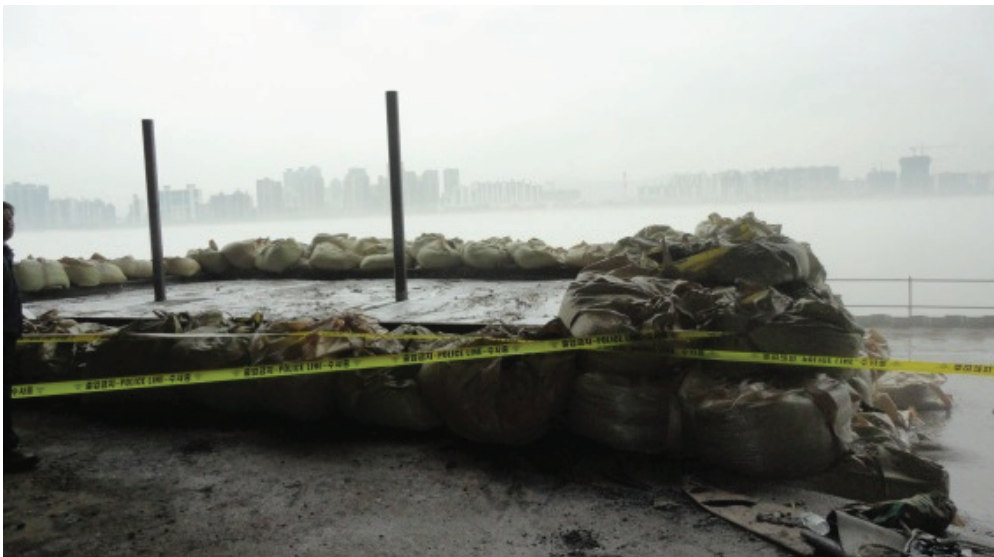
재해발생 현장전경-도달기지

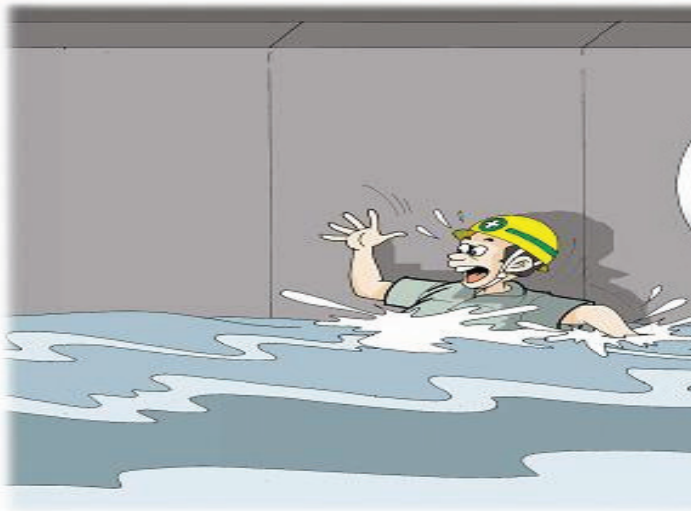
| 재해개요 | 지하 우수박스 내부에서 벽체, 바닥, 슬라브 등 단면보수작업을 실시하던 중, 갑자기 내린 국지성 집중호우가 우수박스 내부로 유입되자 피재자 2명이 미처 대피하지 못하고 실종되어, 5월 9일 06:20분경 약3km 떨어진 공단2교 하천부근에서 1명 발견, 나머지 1명은 5월 10일 13:50경 약5km 떨어진 낙동강 합류지점에서 잠수부에 의해 시신이 발견된 재해 | | |

| 안전대책 | <div>○ 약천후시 작업금지</div> <div>- 지하 우수박스 내부에서 작업시 집중호우 등으로 일시에 빗물이 유입되어 빗물이 불어날 우려가 있는 경우 즉시 작업을 중지하고 작업자를신속하게 대피토록 할 것.</div> <div>○ 감시인 배치 미실시</div> <div>- 지하 우수박스 등 밀폐공간내에서 작업시 항상 작업상황을 감시할 수 있는 감시인을 외부에 배치하여 집중호우 등으로 인해 빗물이 유입될 것으로 예상되는 경우 우수박스내 작업자에게 즉시 작업을 중단하고 신속하게 사전대피할 수 있도록 신호체계를 유지하도록 함.</div> <div>※ 밀폐공간 정의 : 빗물하천의 유수 또는 용수가 있거나 있었던 통암가맨홀 또는 피트의 내부</div> | | |

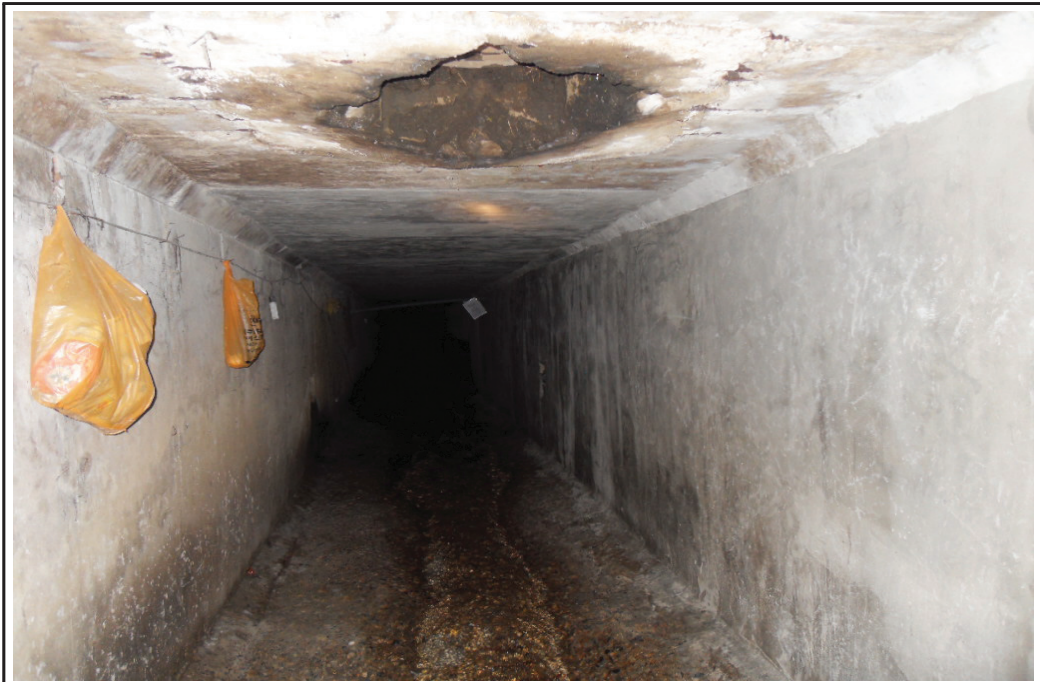
재해발생 현장전경(맨홀아래 지하 우수박스 내부)

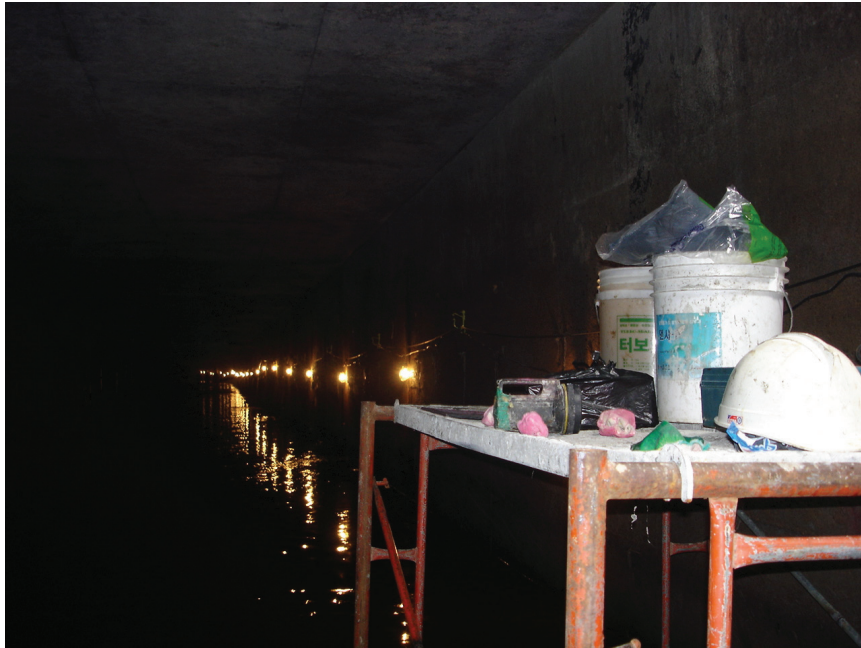
구조물 내 현장전경( 사고당시 작업발판등은 해체완료되었음)  
(보수보강작업시 조명시설, 작업발판이 주작업 장비임)

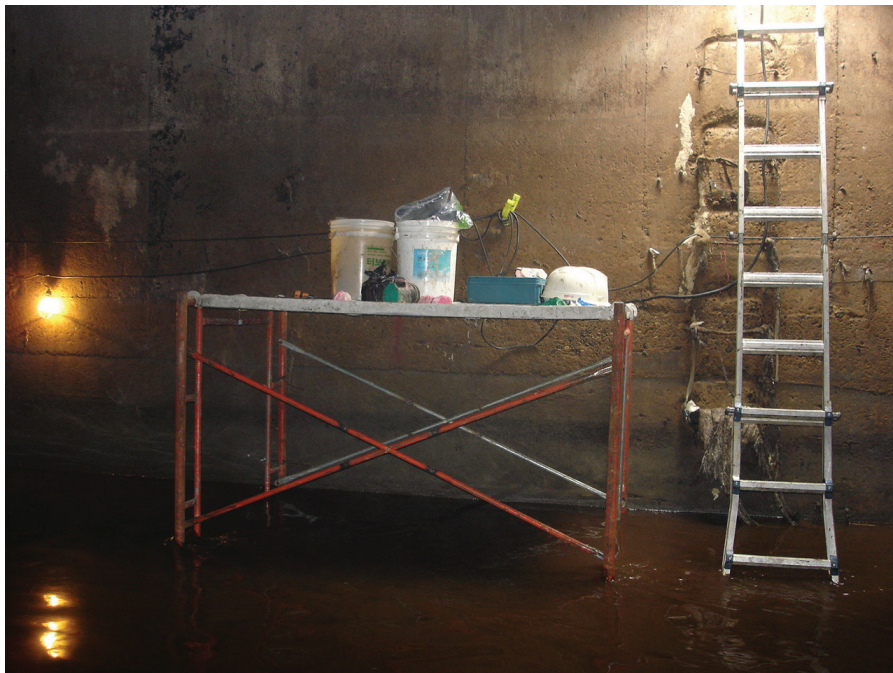
구조물 내에서 작업시 사용했던 작업발판과 사다리
