건물 지하 집수정 내 수중모터 수리작업 중 산소결핍 사망(3명)

2020.8.14.(금) 10:58분경 서울 소재 오피스텔 건물 지하에서 수중모터 수리를 위해 집수정 내부로 들어간 관리사무소 직원 2명이 산소결핍(추정)으로 쓰러지자, 이를 구조하기 위해 관리소장이 들어갔다가 3명 모두 사망

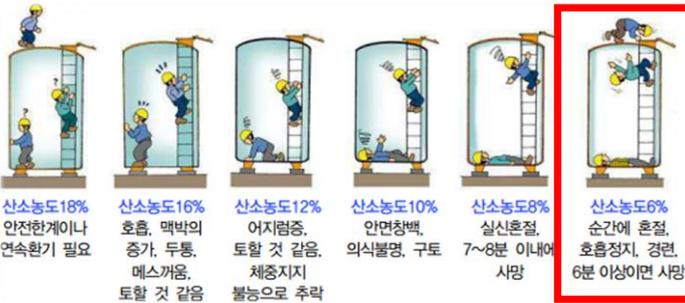
■ 작업 전 산소, 유해가스 농도 미측정

▶ 적정공기 여부를 확인하지 않은 채 밀폐공간 진입
사고발생 집수정 내부의 산소농도는 2.8~9.7%로 한번 호흡만으로도 사망에 이르는 수준이었습니다. 밀폐공간 작업전에는 반드시 산소 및 유해가스 농도를 측정하여 적정공기가 유지되는지 확인하여야 합니다.

■ 안전조치 없이 구조작업 실시

▶ 보호장비 미착용한 상태에서 구조작업
재해자 발견시 먼저 119에 연락하고 구조시에는 반드시 송기마스크 또는 공기호흡기를 착용하여야 합니다. 송기마스크 또는 공기호흡기 없이 밀폐공간에 들어가면 구조자 또한 사망할 수 있습니다.
